w sprawie udzielenia dotacji dla Rzymskokatolickiej Parafii pw. Trójcy Przenajświętszej w Czerwinie na renowację ołtarza bocznego większego pw. Ukrzyżowania, w budynku sakralnym, Kościoła pw. Trójcy Przenajświętszej w miejscowości Czerwin gm. Czerwin

PROGRAM PRAC KONSERWATORSKICH

OŁTARZ BOCZNY WIĘKSZY p.w. „UKRZYŻOWANIA”

Z KOŚCIOŁA p.w. TRÓJCY ŚWIĘTEJ W CZERWINIE

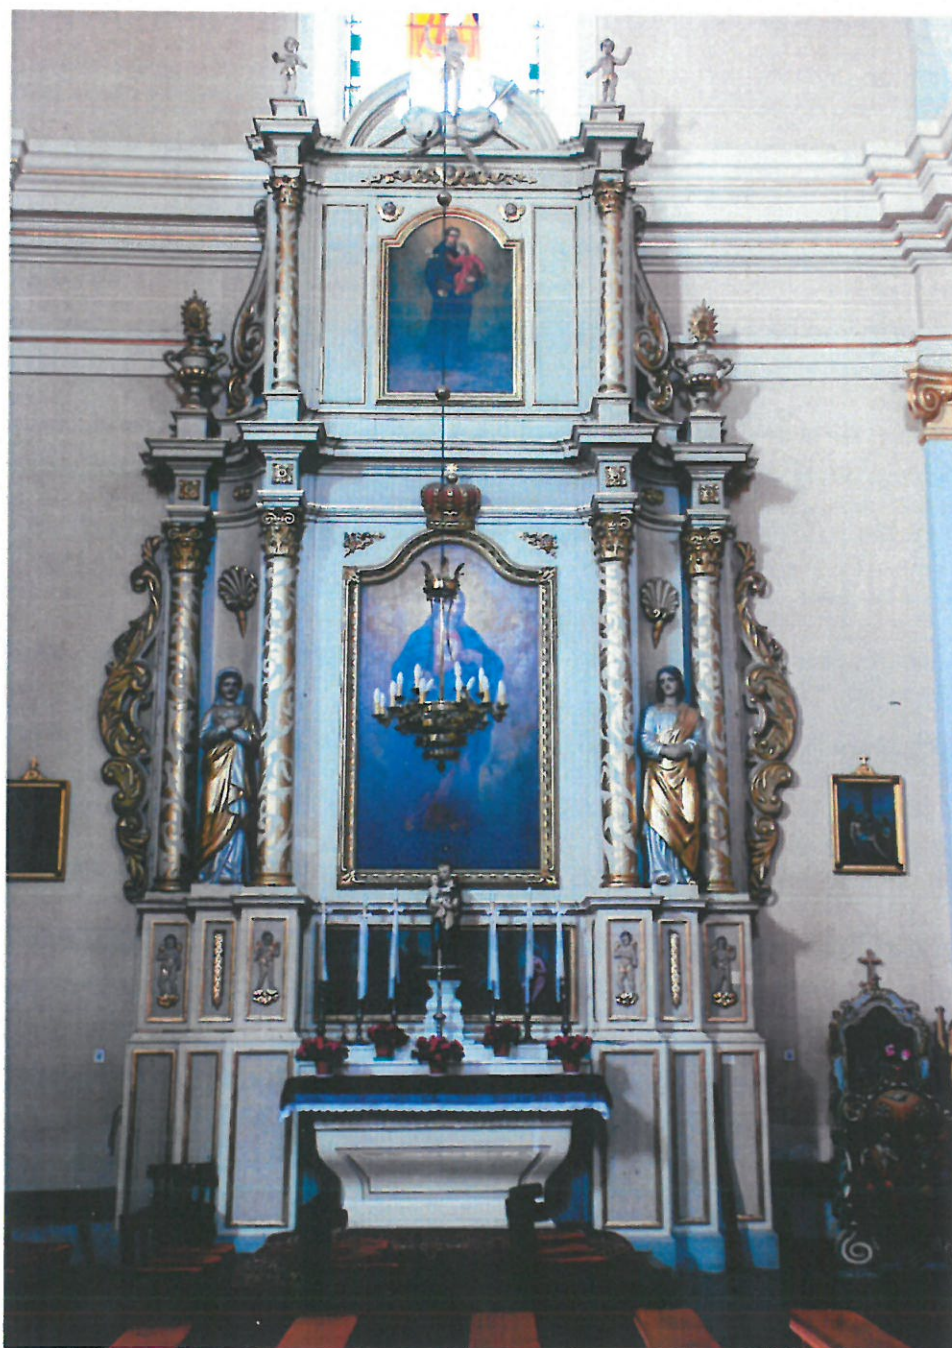
*FOT. 1. Czerwin, Kościół Trójcy Św., Ołtarz Ukrzyżowania.
Całość przed konserwacją. Ołtarz z obrazem „Serce Pana Jezusa”.
Zdjęcie w świetle dziennym.*

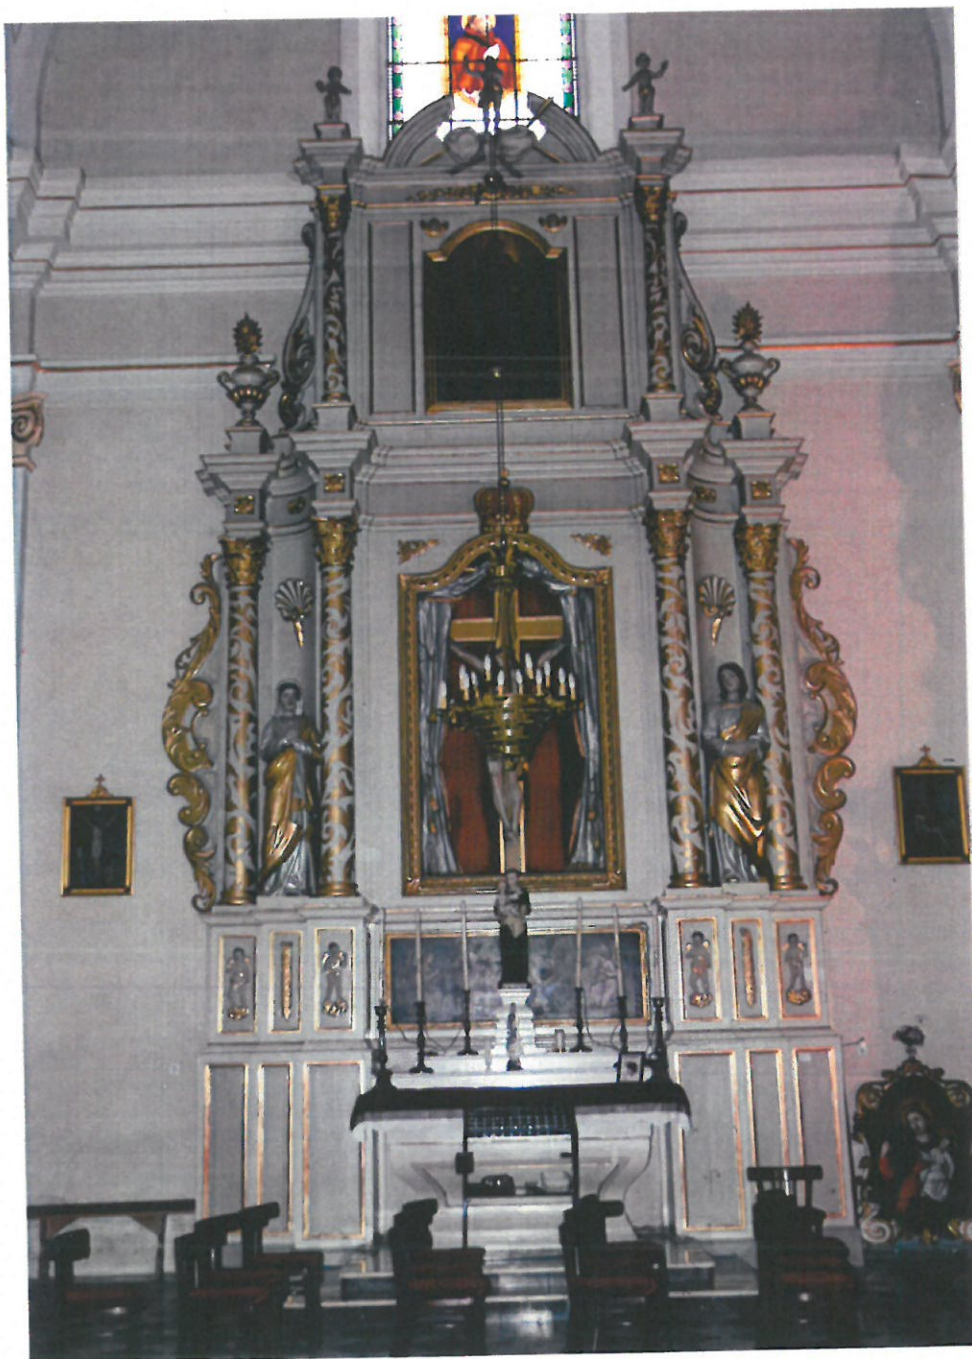
FOT. 2. Czerwin, Kościół Trójcy Św., Ołtarz Ukrzyżowania.
*Całość przed konserwacją. Ołtarz z figurą Chrystusa Ukrzyżowanego.
Zdjęcie w świetle sztucznym.*

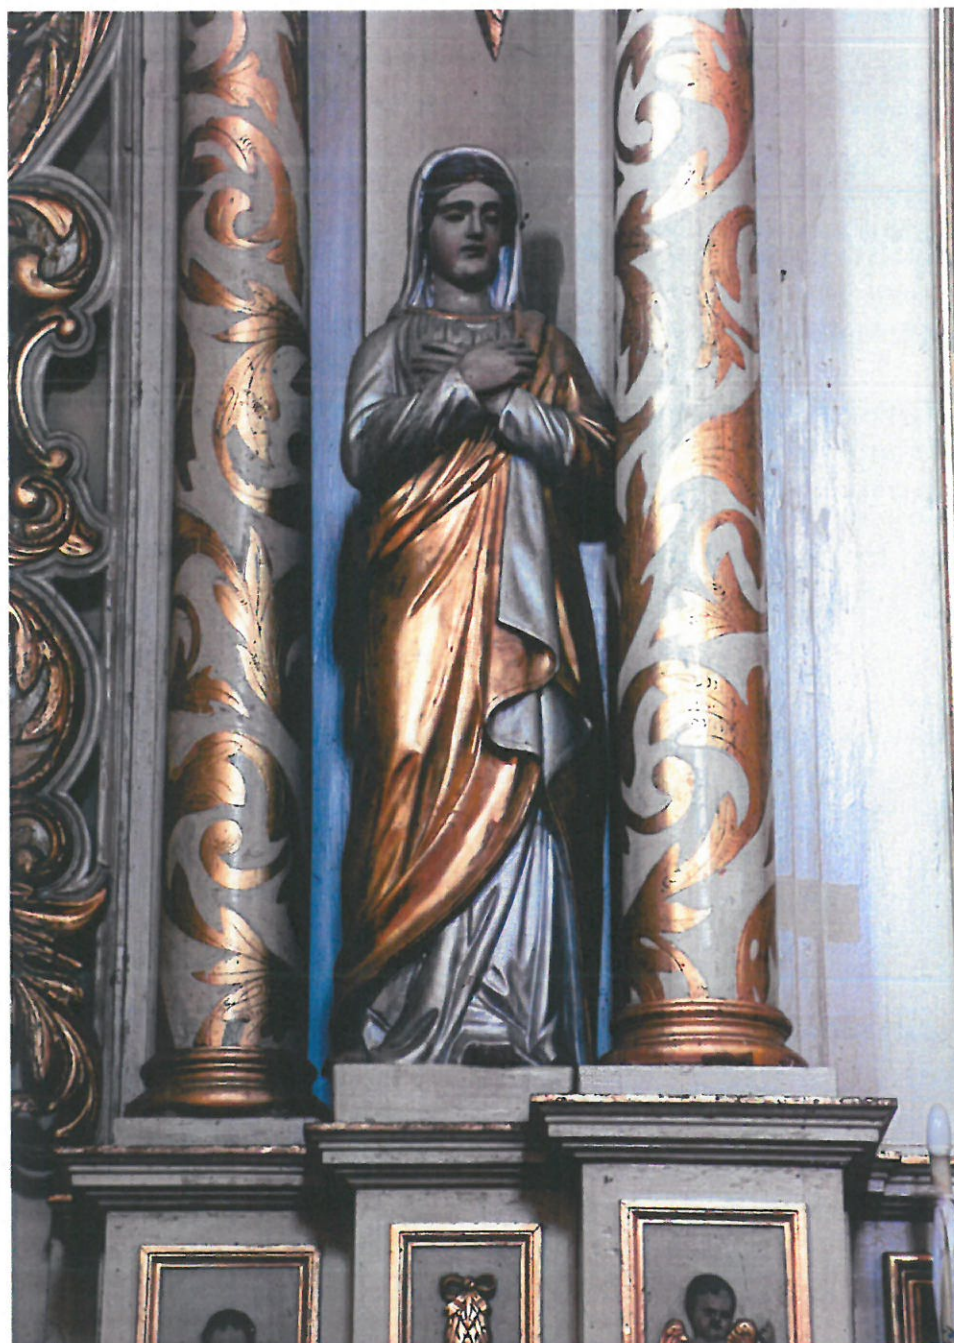
FOT. 3. Czerwin, Kościół Trójcy Św., **Ołtarz Ukrzyżowania.**
Figura Matki Boskiej ze sceny Ukrzyżowania.

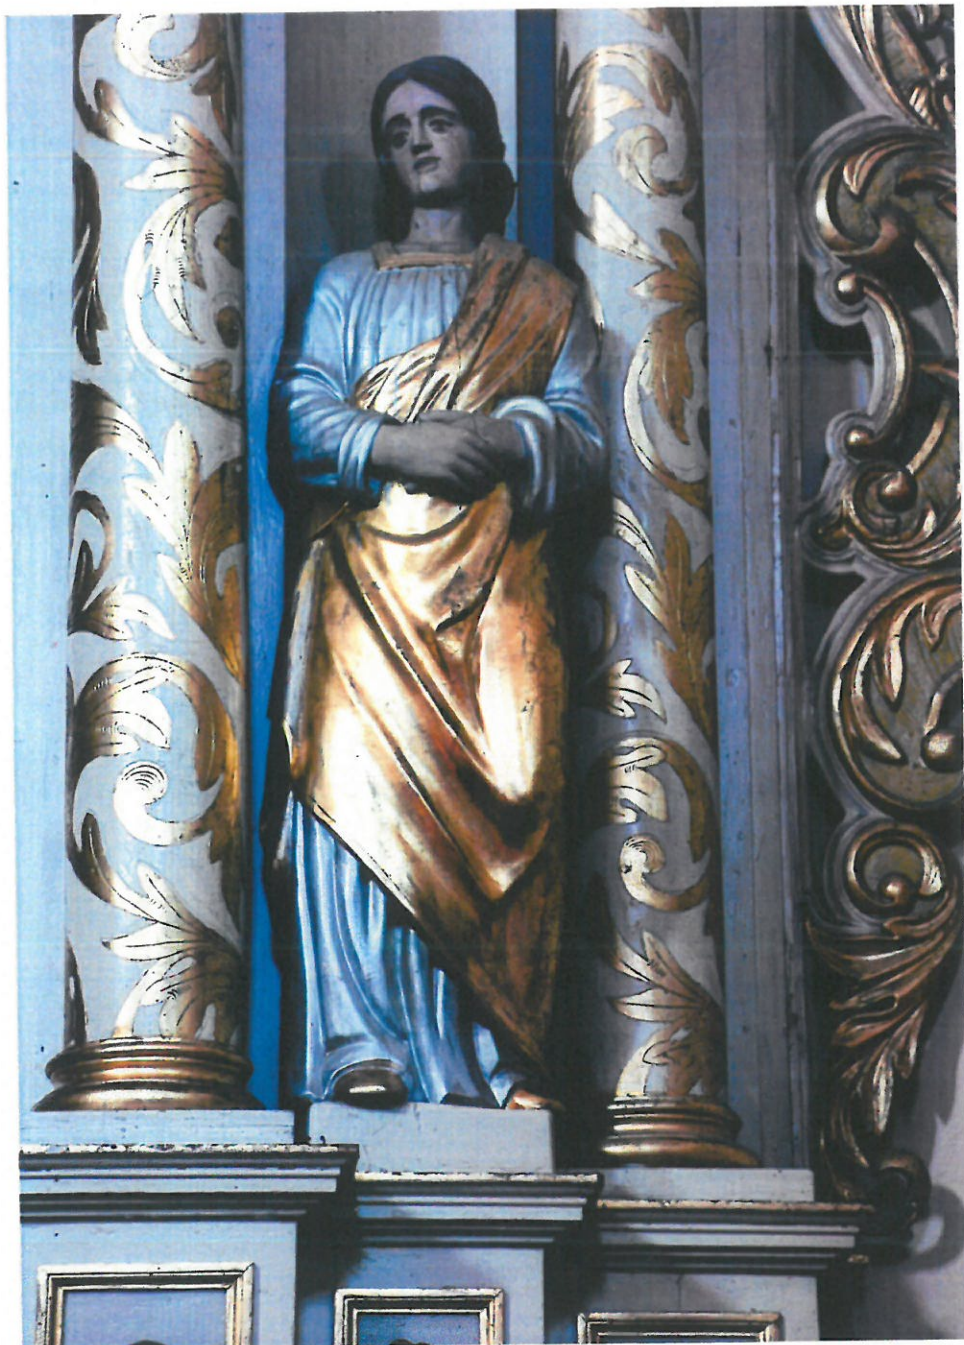
FOT. 4. Czerwin, Kościół Trójcy Św., Ołtarz Ukrzyżowania.
Figura Św. Jana ze sceny Ukrzyżowania.

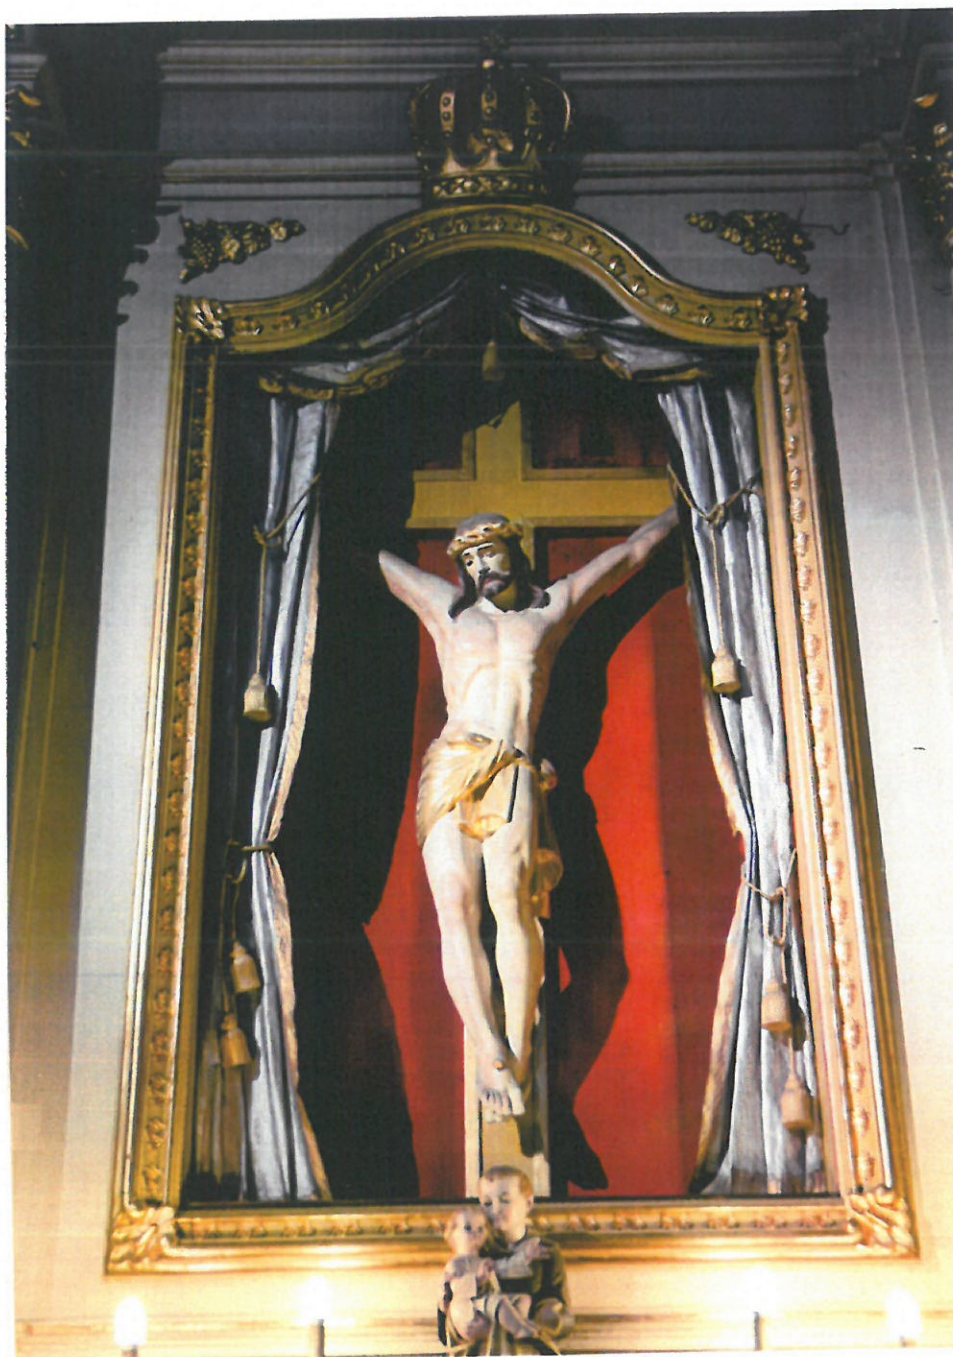
FOT. 5. Czerwin, Kościół Trójcy Św., Ołtarz Ukrzyżowania.
Chrystus Ukrzyżowany – krucyfiks.
Scena główna ołtarza widoczna po opuszczeniu w dół obrazu „Serce Pana Jezusa”.

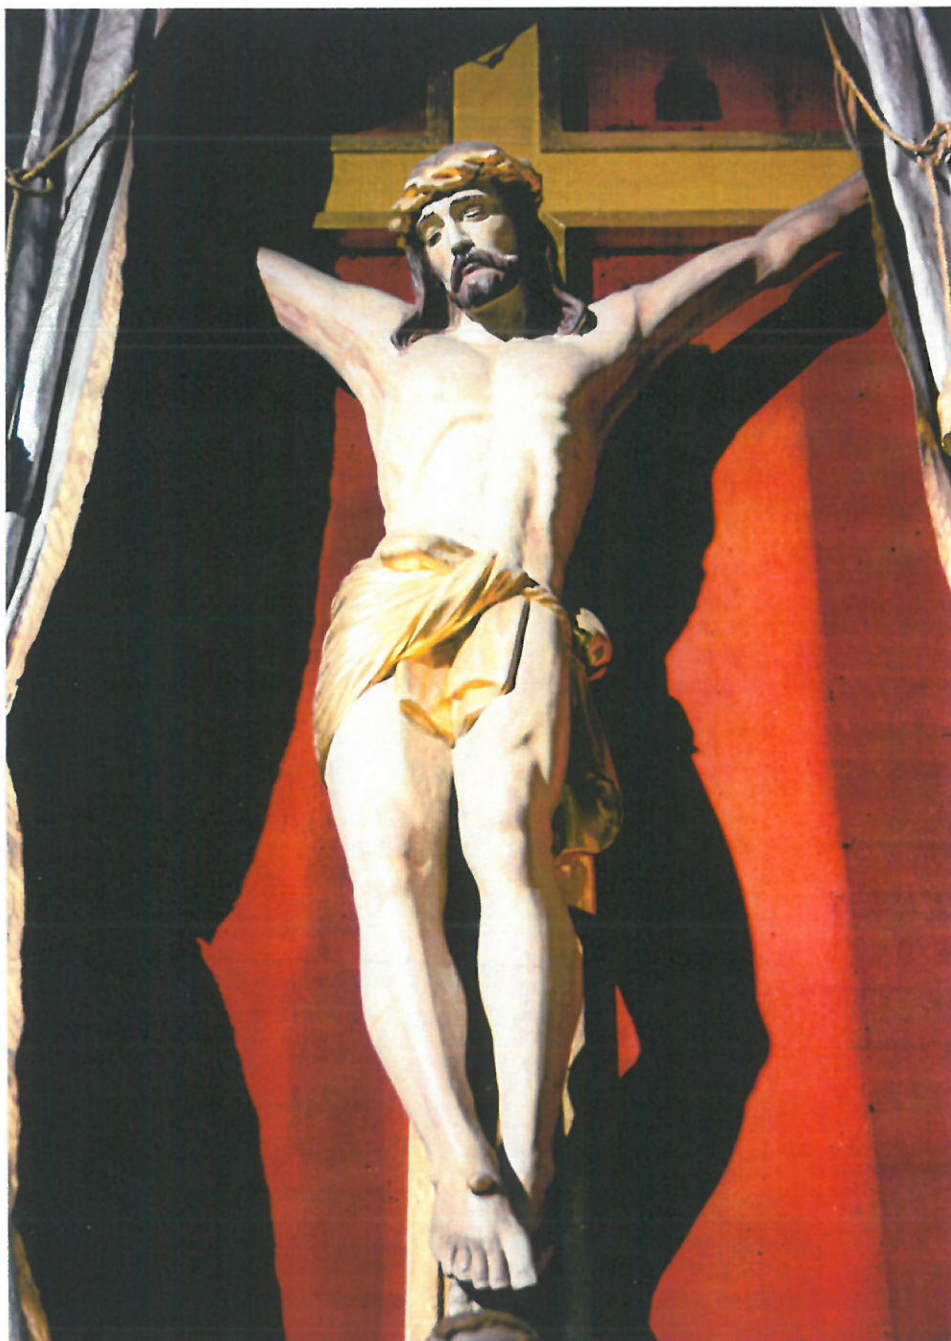
*FOT. 6. Czerwin, Kościół Trójcy Św., Ołtarz Ukrzyżowania.
Figura Chrystusa Ukrzyżowanego.*

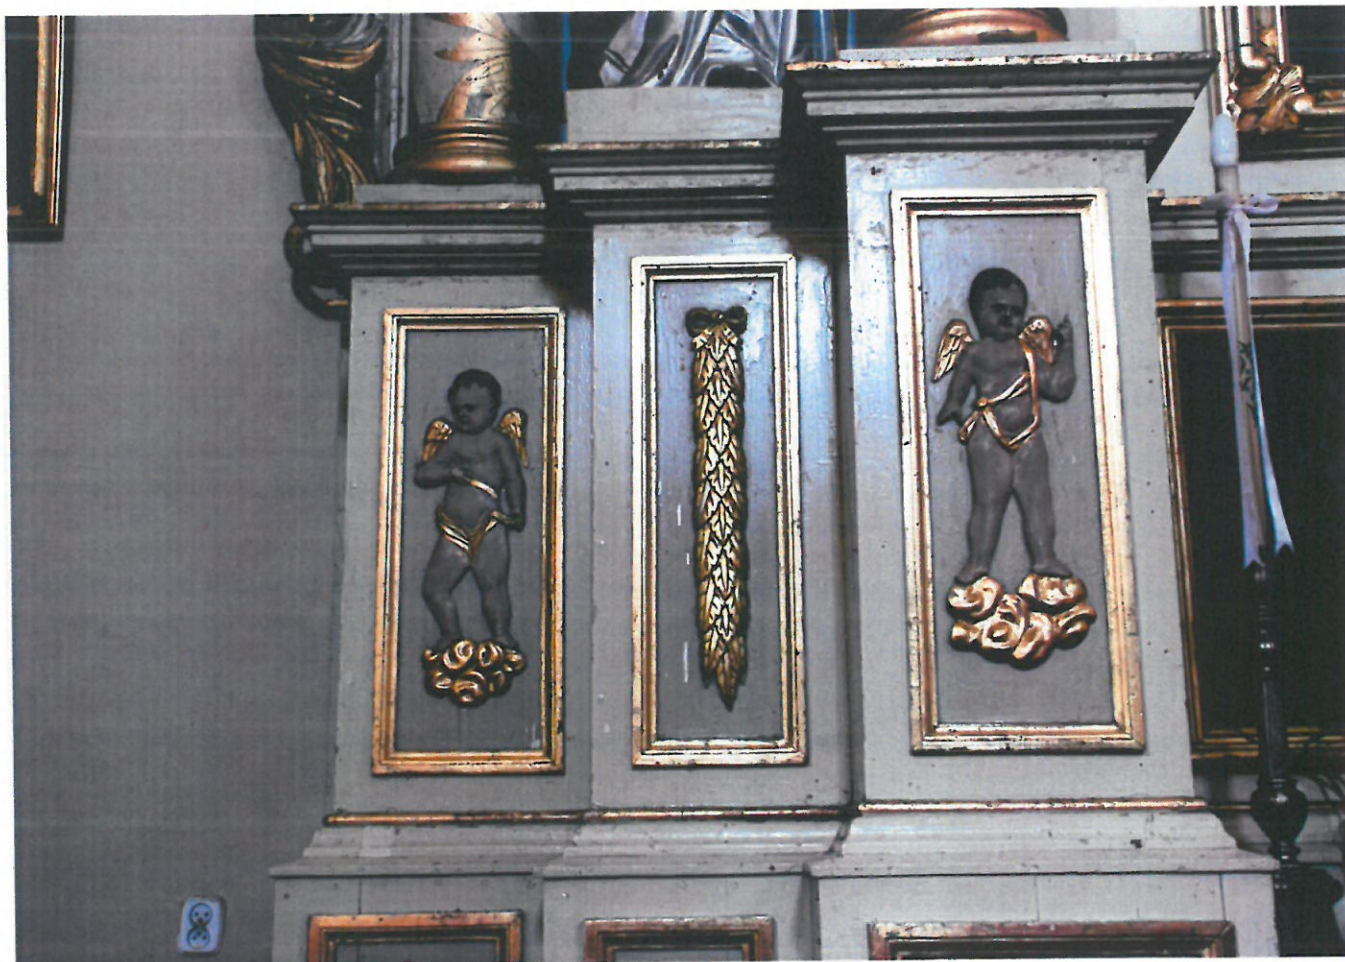
FOT. 7. Czerwin, Kościół Trójcy Św., Ołtarz Ukrzyżowania.
Lewa strona predelli.

Niestaranne przemalowanie struktury oraz przezłoczenie szlagentem detalu snycerskiego i architektonicznego. Liczne odpryski, szczeliny, ubytki, ślady po gwoździach, zacieki farby, korozja szlagentu i silne zabrudzenie powierzchni.

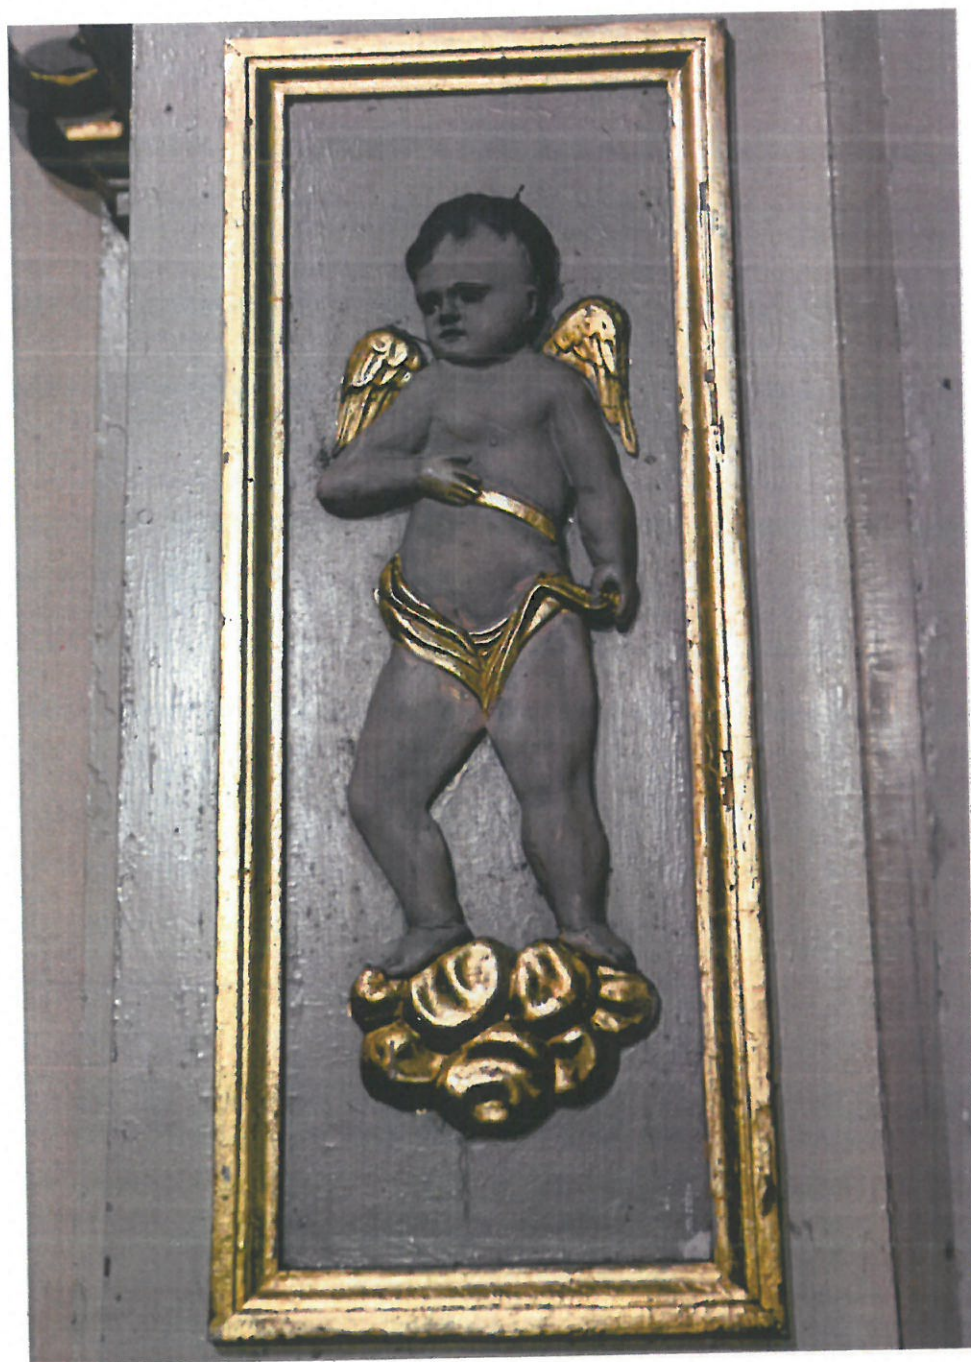
FOT. 8. Czerwin, Kościół Trójcy Św., Ołtarz Ukrzyżowania.
*Predella. Płycina z płaskorzeźbą putta.
Zbliżenie fragmentu fotografii nr 7.*

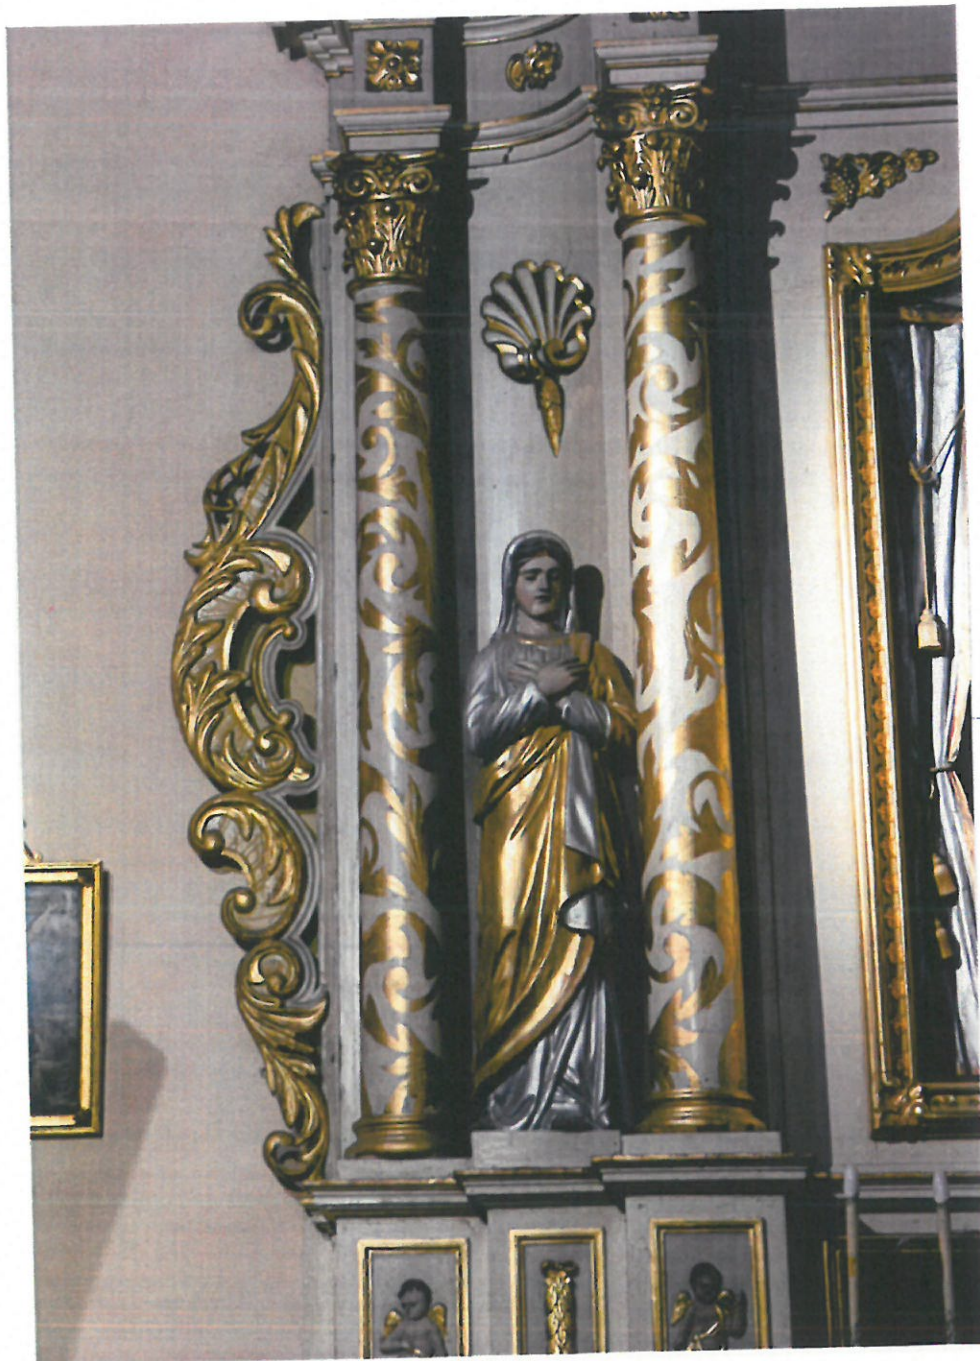
FOT. 9. Czerwin, Kościół Trójcy Św., **Ołtarz Ukrzyżowania.**
Lewa strona nastawy ołtarzowej.

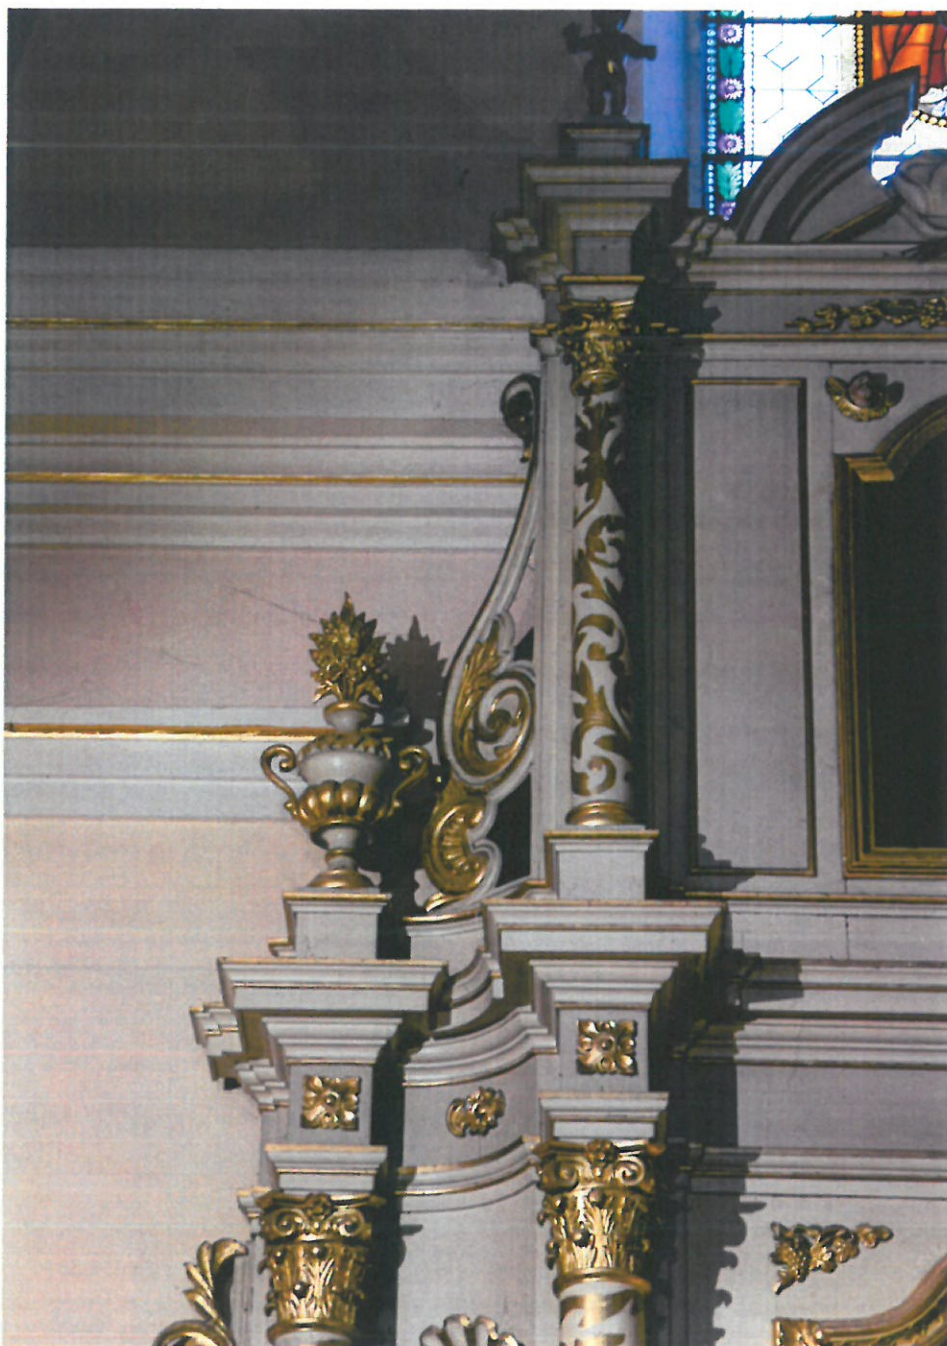
FOT. 10. Czerwin, Kościół Trójcy Św., **Ołtarz Ukrzyżowania**.
Lewa strona belkowania i zwieńczenia.

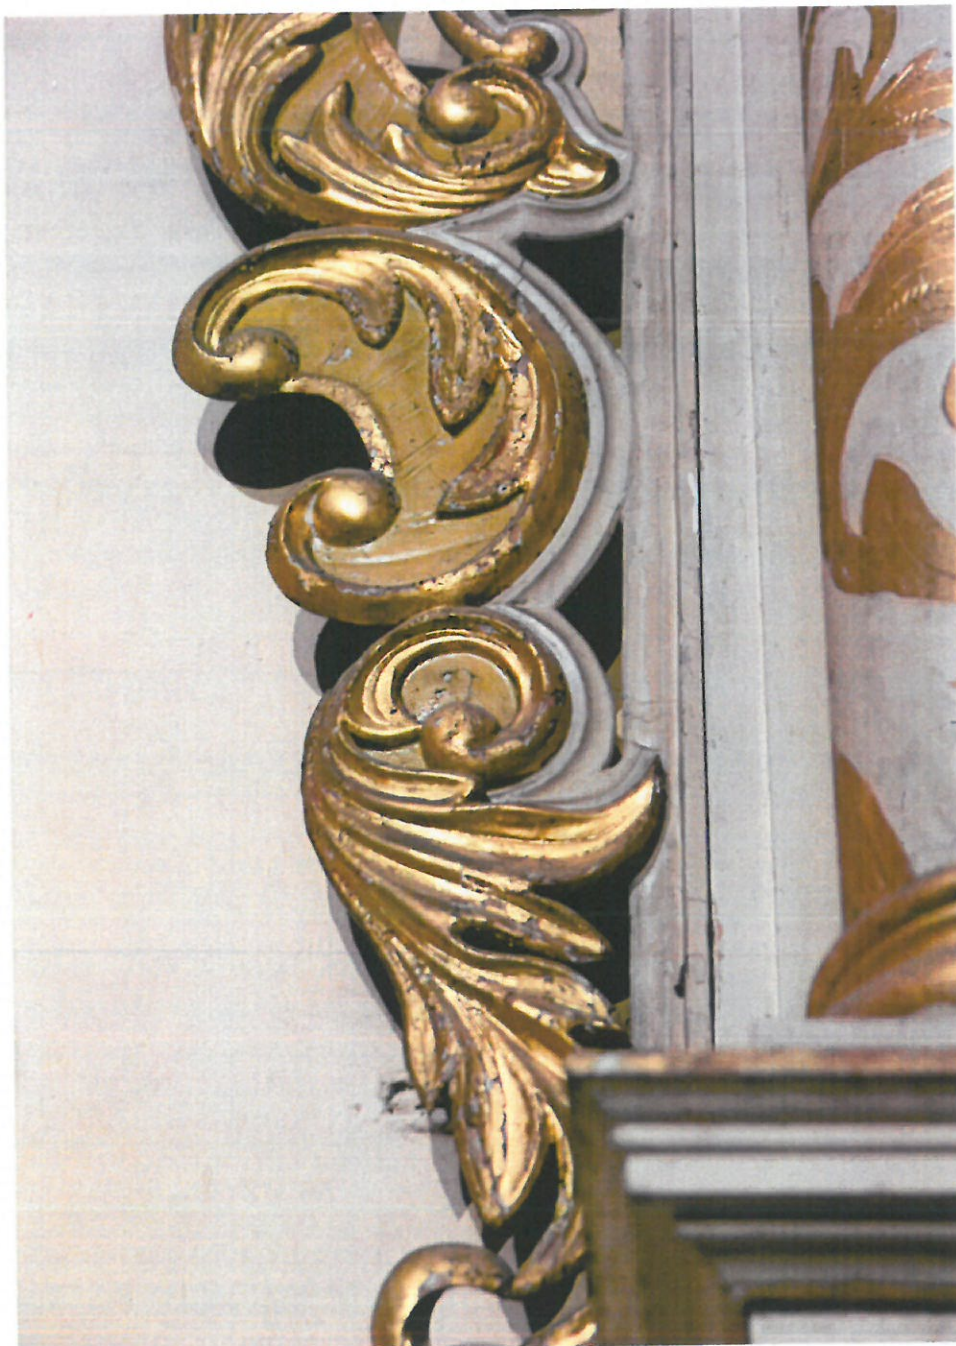
FOT. 11. Czerwin, Kościół Trójcy Św., Ołtarz Ukrzyżowania.
Dolny fragment uszaka z nastawy ołtarzowej.

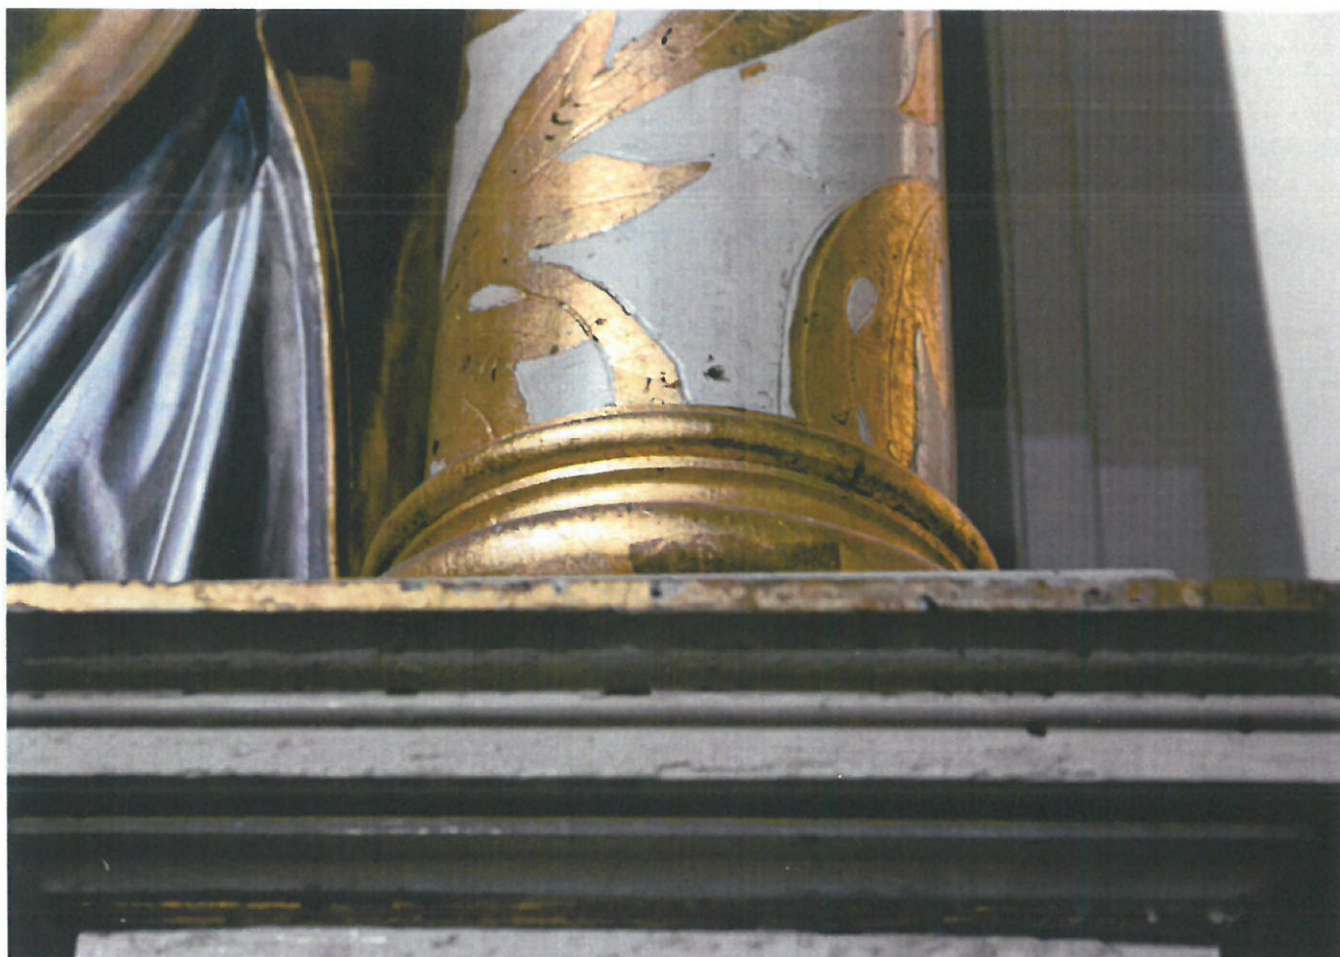
FOT. 12. Czerwin, Kościół Trójcy Św., Ołtarz Ukrzyżowania.
Fragment kolumny z widoczną odkrywką pierwotnej kolorystyki.

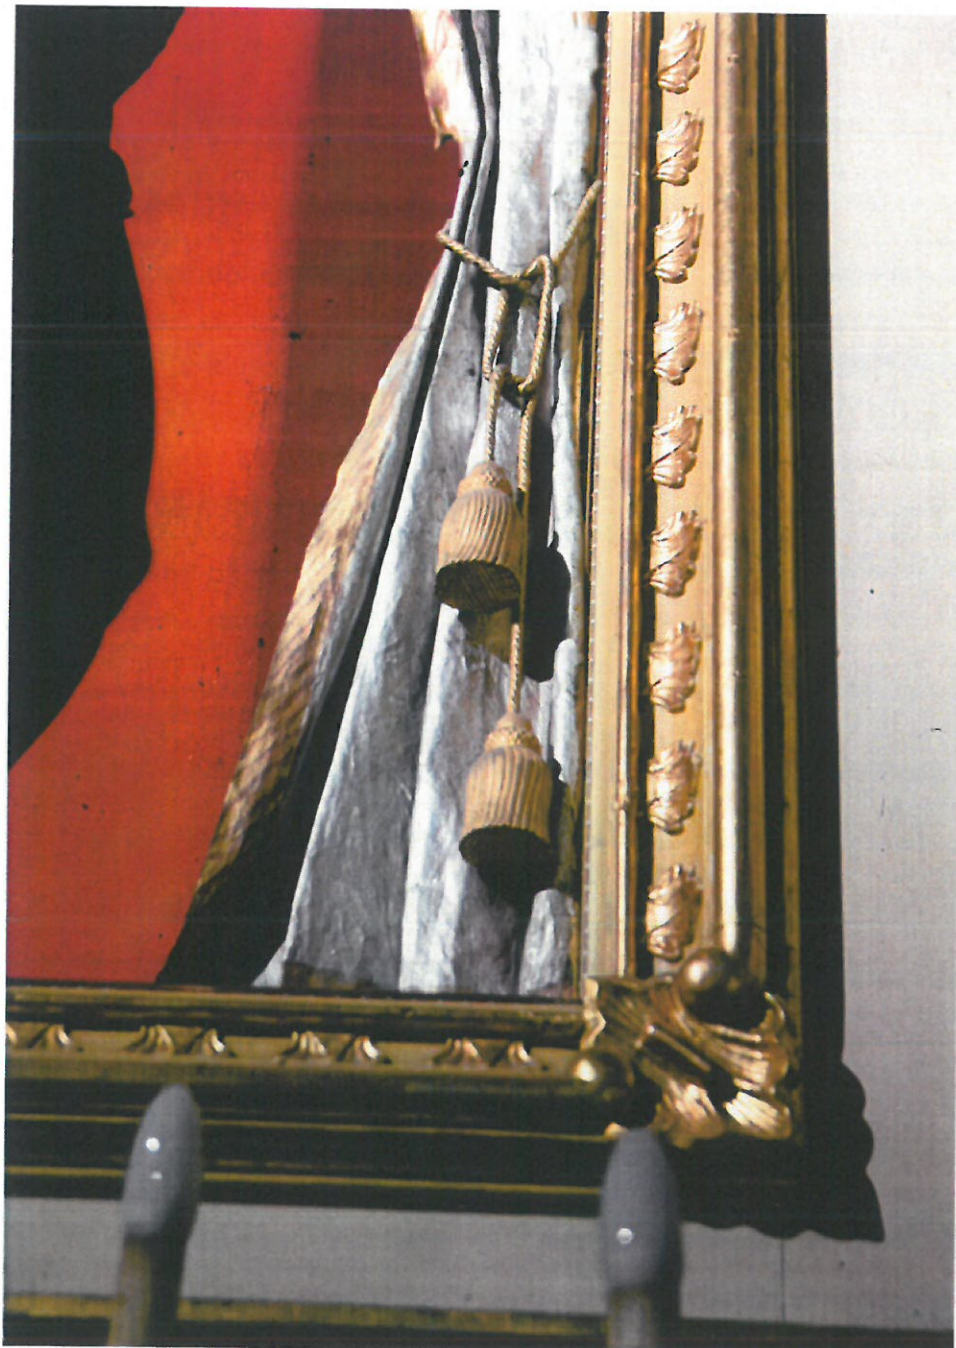
*FOT. 13. Czerwin, Kościół Trójcy Św., Ołtarz Ukrzyżowania.
Fragment ramy głównej oraz kotary z chwastami i sznurem.*

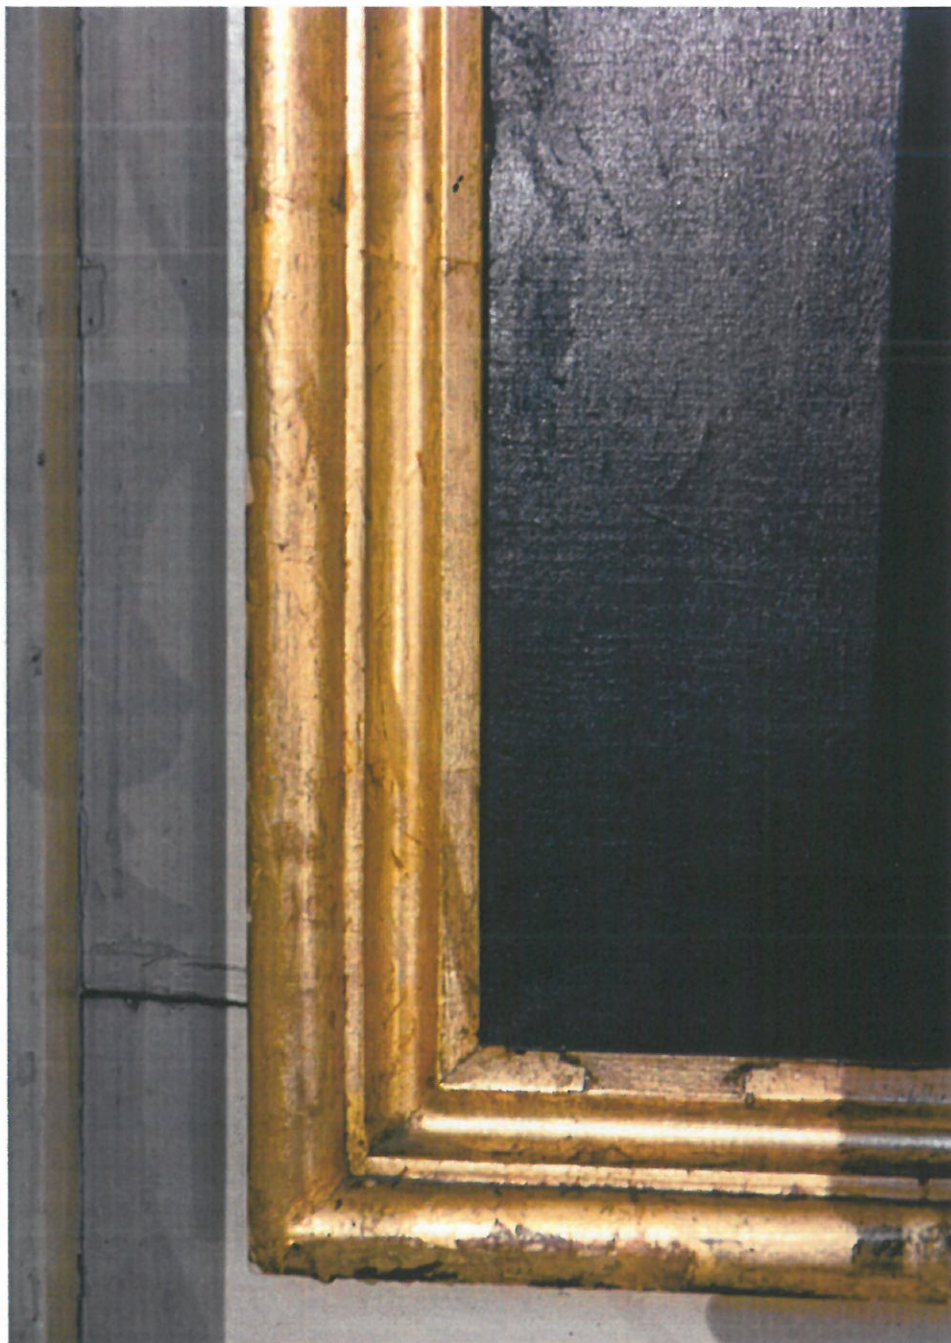
FOT. 14. Czerwin, Kościół Trójcy Św., Ołtarz Ukrzyżowania.
*Fragment ramy obrazu z predelli.
Zbliżenie stanu zachowania złocień.*

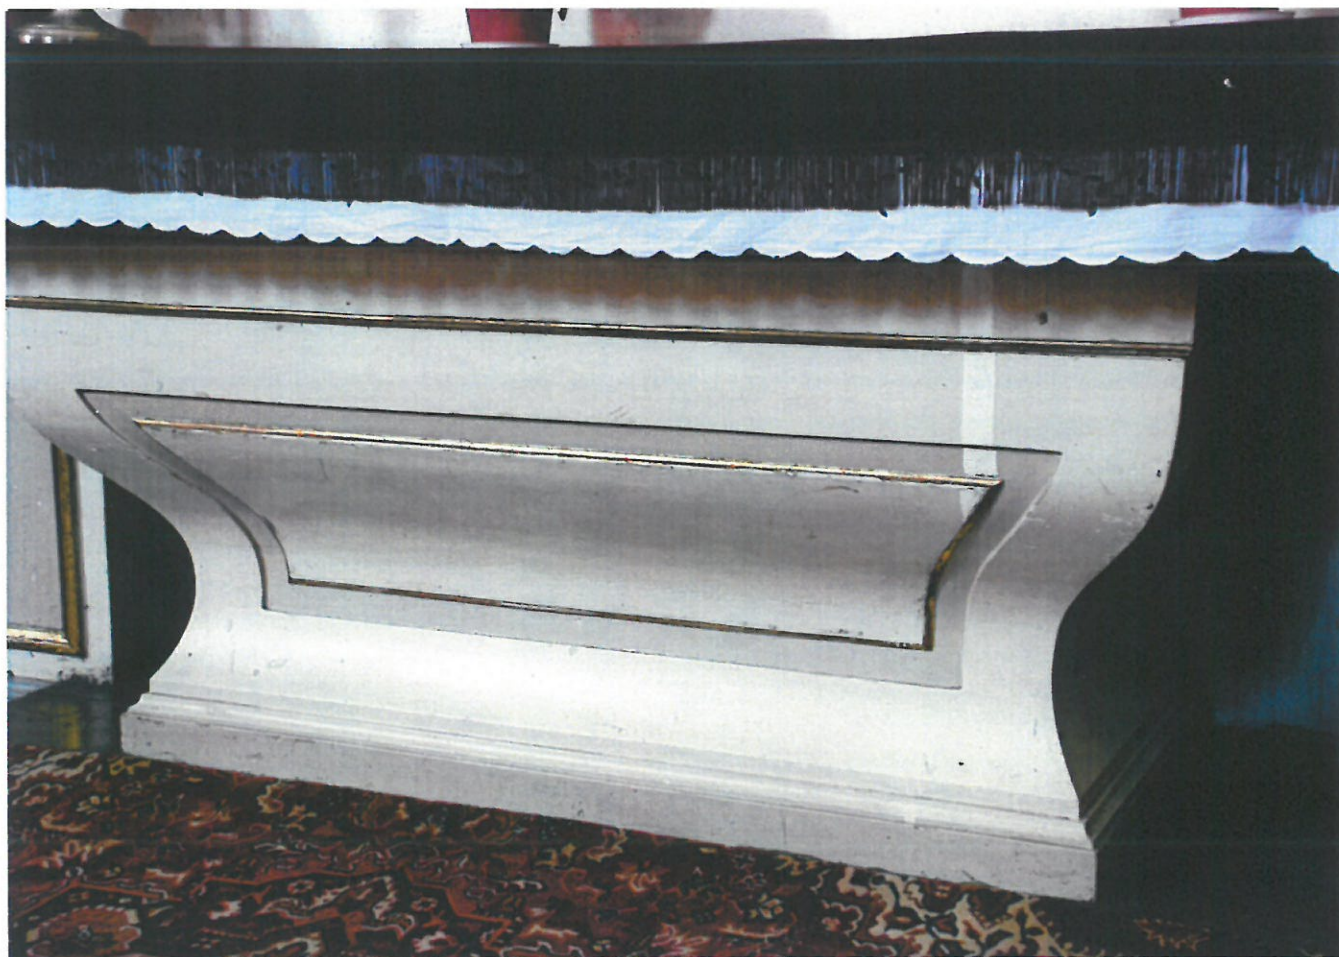
FOT. 15. Czerwin, Kościół Trójcy Św., Ołtarz Ukrzyżowania.
Mensa ołtarza z widoczną po prawej odkrywką pierwotnej kolorystyki.

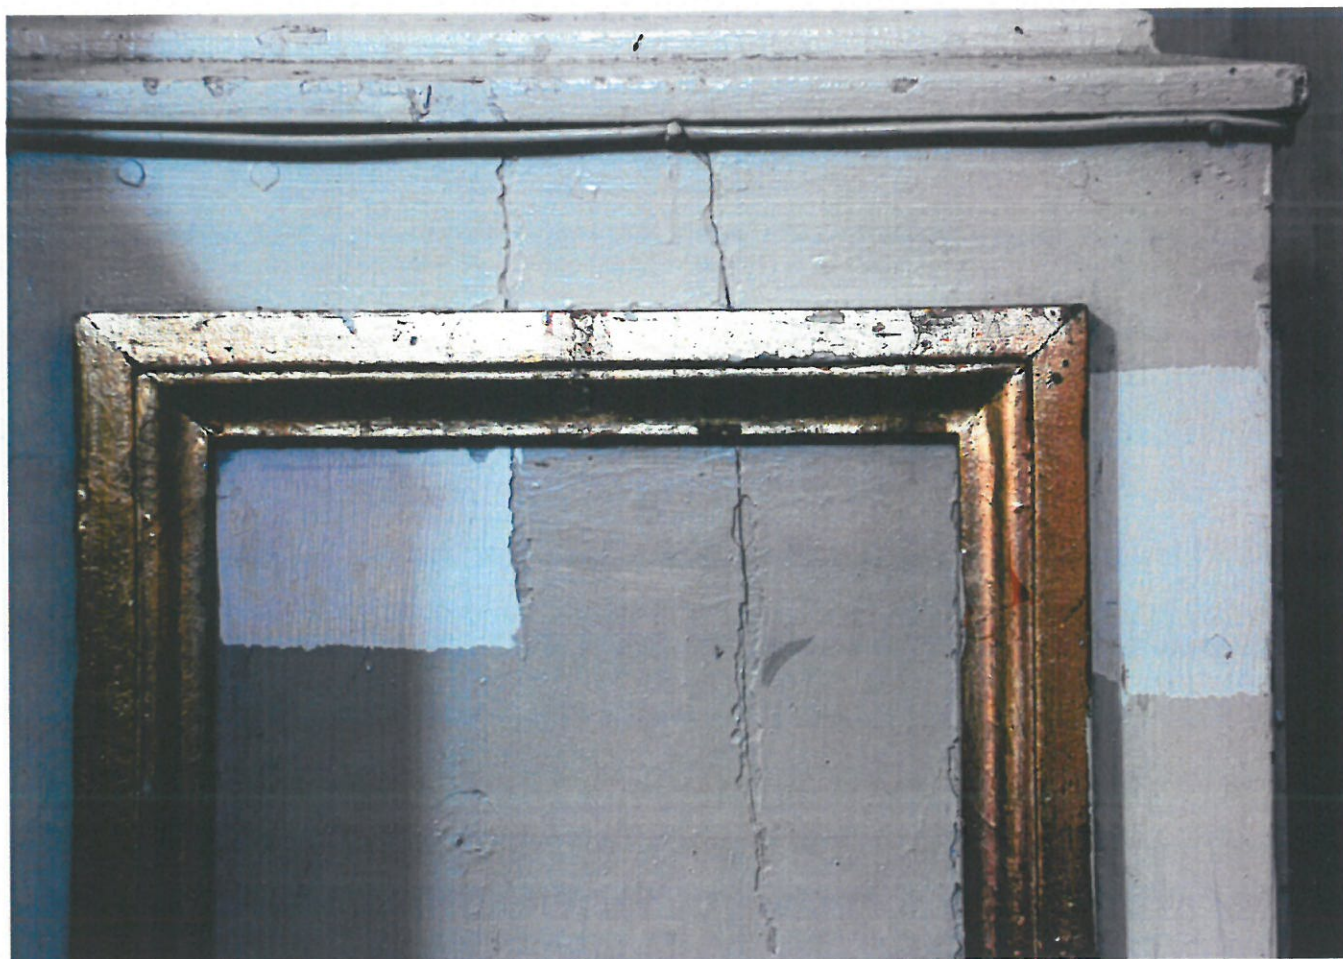
*FOT. 16. Czerwin, Kościół Trójcy Św., Ołtarz Ukrzyżowania.
Fragment cokołu ołtarza z odkrywką pierwotnej warstwy malarskiej.*
